Moura, Marcela M., Costa, Gilberto A., Moura, Ana Clara M. Tolentino, Mônica M. O uso de sistema de informação geográfica para controle de patologias em rochas de monumentos: estudo de caso de edificação histórica na cidade de Serro, Minas Gerais, Brasil. XIII CONFIBSIG – Conferencia Iberoamericana de Sistemas de Información Geográfica. Toluca, México. 25 a 28 de maio, 2011. 15 p.

O uso de sistema de informação geográfica para controle de patologias em rochas de monumentos: estudo de caso de edificação histórica na cidade de Serro, Minas Gerais, Brasil

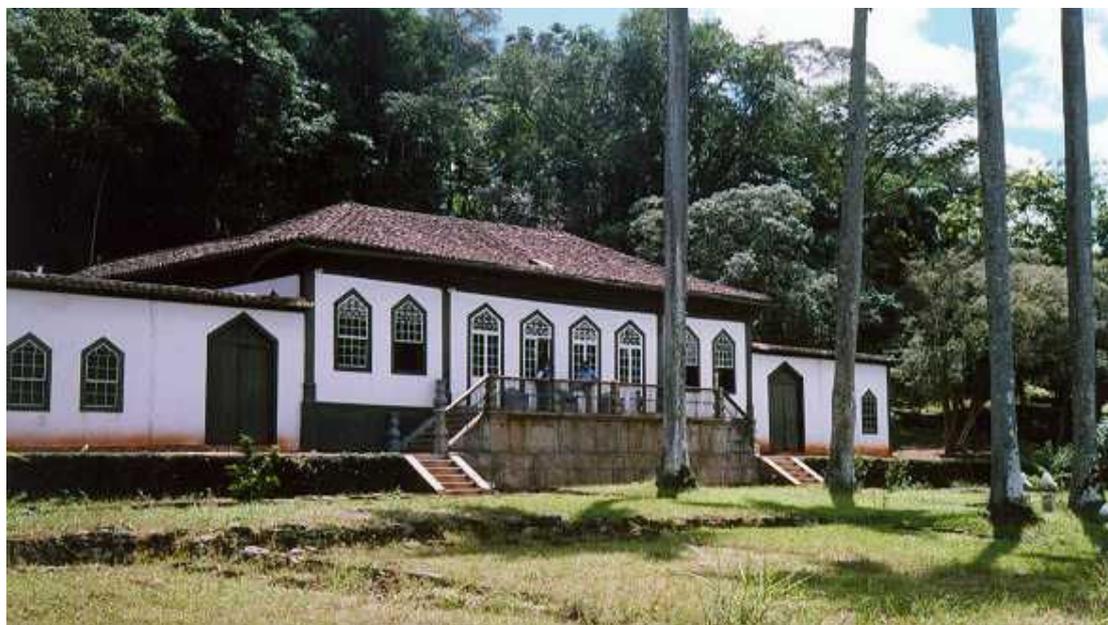
Figura 1. Chácara do Barão do Serro – vista frontal esquerda da fachada (fotografia capturada em novembro-2003).

Neste trabalho, é apresentado um estudo de caso em uma edificação do século XIX, denominada Chácara do Barão do Serro, localizada na cidade de Serro, província de Minas Gerais, região sudeste do Brasil. Esta cidade foi importante centro cultural no passado e a primeira cidade brasileira a ser tombada pelo Instituto do Patrimônio Histórico e Artístico Nacional, em 1938. A Chácara do Barão de Serro pertenceu originalmente a um comerciante de diamantes e coronel da Guarda Nacional – o Barão do Serro. Construída na segunda metade do século XIX, a chácara apresenta elementos estruturais e decorativos esculpidos em carbonato-talco xistos ([Figura 1](#)).

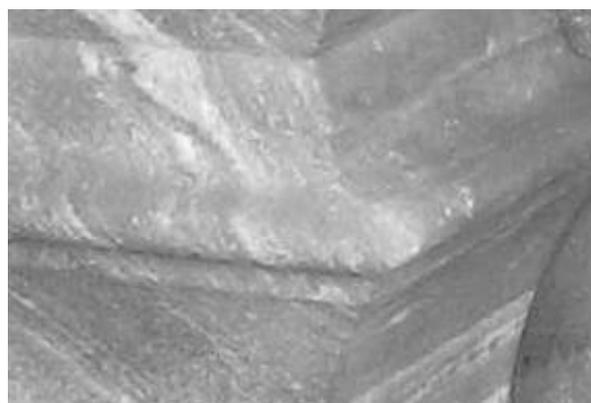
Figura 3. Aspecto macroscópico do carbonato-talco xisto, rocha de composição ultrabásica empregada na Chácara do Barão do Serro.

Foram empregadas na Chácara rochas metamórficas de origem ultrabásica, denominadas carbonato-talco xistos. Os principais minerais que compõem este litotipo são o talco, o carbonato, a clorita e a cromita¹. São rochas que apresentam coloração cinza clara quando secas e cinza quando úmidas e, como aspecto macroscópico característico, uma foliação marcada por bandas carbonáticas mais claras e por filmes de óxidos (Figura 3). Possuem granulação fina a média: os cristais têm tamanhos milimétricos a submilimétricos. A presença do talco torna a rocha untuosa ao tato. Na mesma forma, a composição mineralógica, composta essencialmente por minerais macios (talco, carbonato e clorita), confere aos materiais utilizados baixa resistência ao desgaste por abrasão, fato confirmado no mapeamento *in situ* e nos ensaios de laboratório.

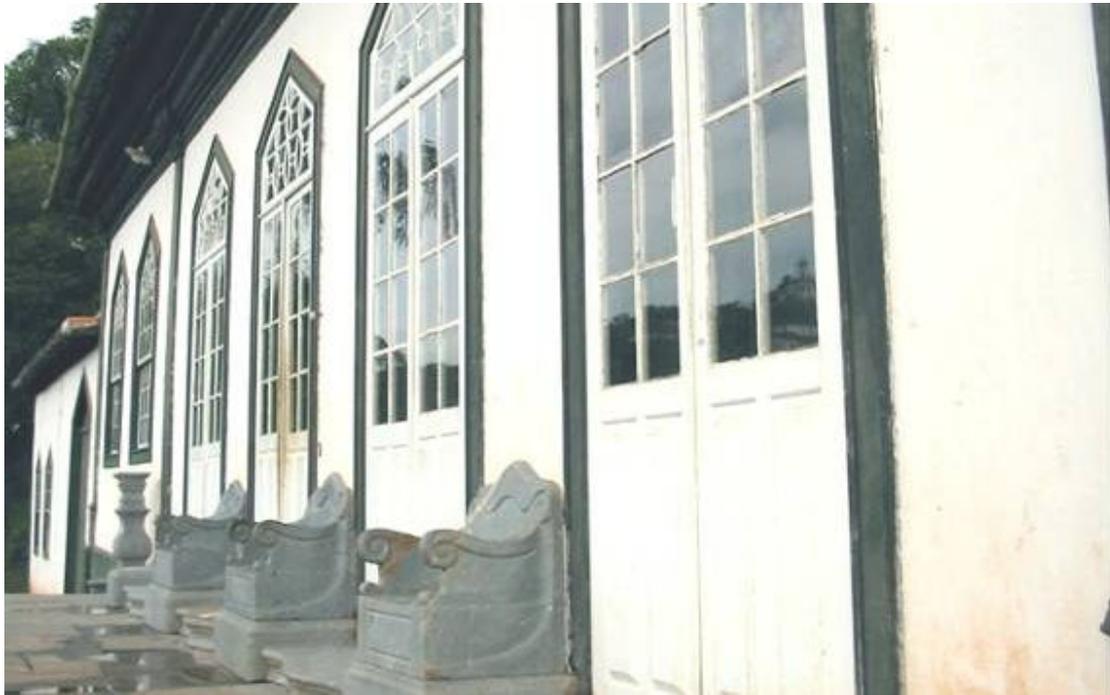
Figura 5. Chácara do Barão do Serro – vista frontal da fachada frontal com detalhe das poltronas esculpidas em carbonato-talco xistos (fotografia capturada em novembro-2003).
Fonte: Programa IPAC (IEPHA,2010)

A chácara do Barão do Serro localiza-se nos limites urbanos de Serro, defronte à cidade, que hoje está integrada, mas ainda guarda suas características semi-rurais. De propriedade do governo do estado e gerenciada pelo IEPHA, ela fica no perímetro urbano, na margem esquerda do Córrego dos Quatro Vinténs. A casa principal ocupa uma área de aproximadamente 400 m², com fachada de 20 m de extensão. Os elementos mapeados têm dimensões decimétricas a métricas, constituindo principalmente de escadarias, balaustres e poltronas, esculpidos em carbonato-talco xistos ([Figura 5](#)).

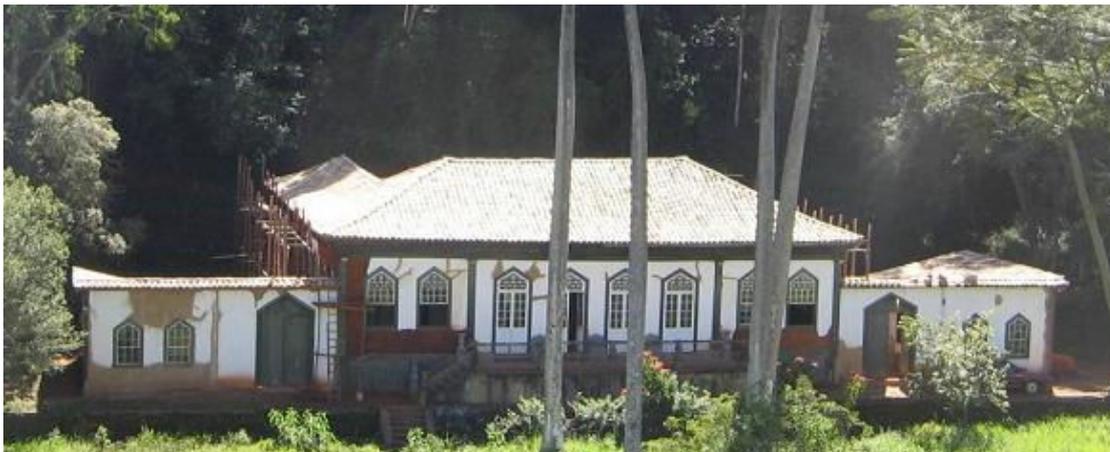
Figura 6. Vista frontal da Chácara do Barão do Serro (fotografia capturada em maio de 2008, durante processo de restauro).

Em uma segunda etapa de campo, em maio de 2008, foi realizado o mapeamento detalhado dos elementos em cantaria. A edificação encontrava-se em processo de restauração pelo Programa Monumenta, uma parceria entre o Ministério da Cultura e o Banco Interamericano de Desenvolvimento – BID ([Figura 6](#)). No levantamento in situ foi realizada a descrição petrográfica macroscópica, mapeamento das formas e intensidades de intemperismo e documentação fotográfica.

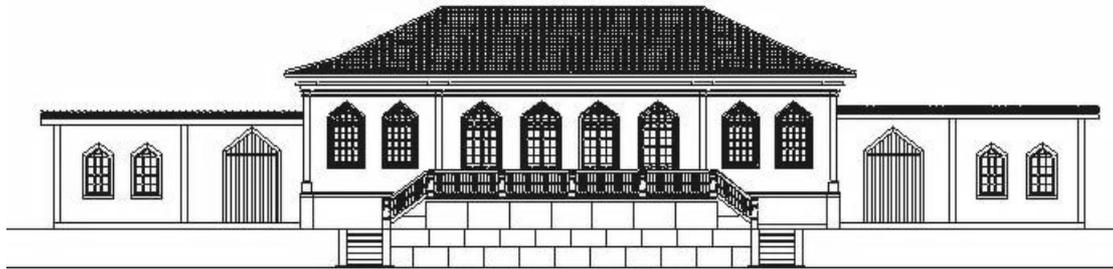
Figura 7. Representação vetorial referente ao levantamento arquitetônico da fachada principal da Chácara do Barão do Serro, cadastrado no SIG.
Fonte: Projeto Monumenta.

O SIG foi estruturado de forma a incorporar os arquivos vetoriais de fachadas ([Figura 7](#)) e plantas baixas ([Figura 8](#)), os resultados do mapeamento dos elementos em cantaria e o inventário da edificação com dados de gestão.

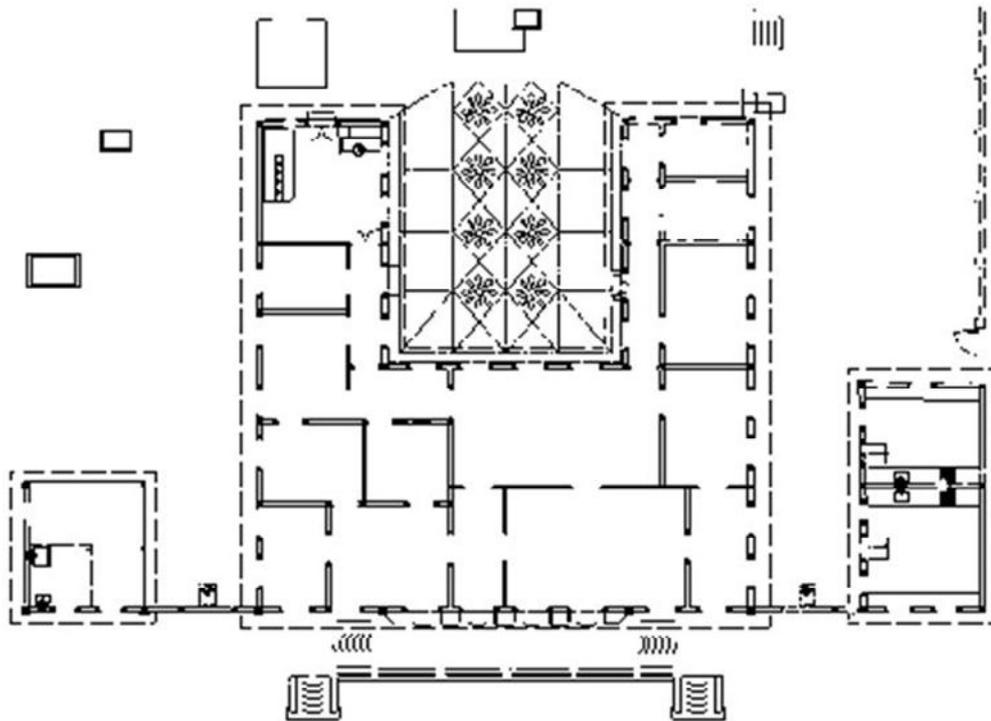
Figura 8. Representação vetorial referente ao levantamento arquitetônico da planta baixa da Chácara do Barão do Serro, cadastrado no SIG.
Fonte: Projeto Monumenta.

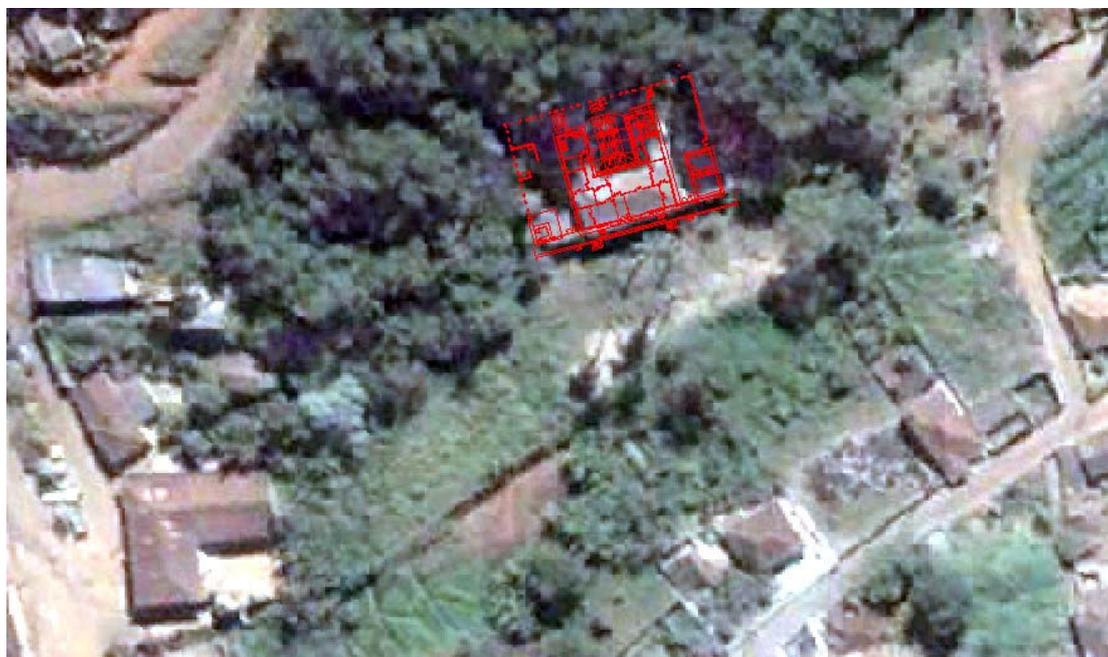
Figura 9. Projeção dos shapes da planta baixa da Chácara do Barão do Serro, cadastrado no SIG, sobre imagem de satélite Ikonos.

Os arquivos vetoriais da planta baixa e das fachadas foram inseridos como *shapes* em datum SAD69 ([Figura 9](#)). O georreferenciamento teve o objetivo de permitir a combinação com outras bases de dados regionais e estudos sobre a influência de condições climáticas (exposição solar, variação térmica) sobre os elementos de cantaria.

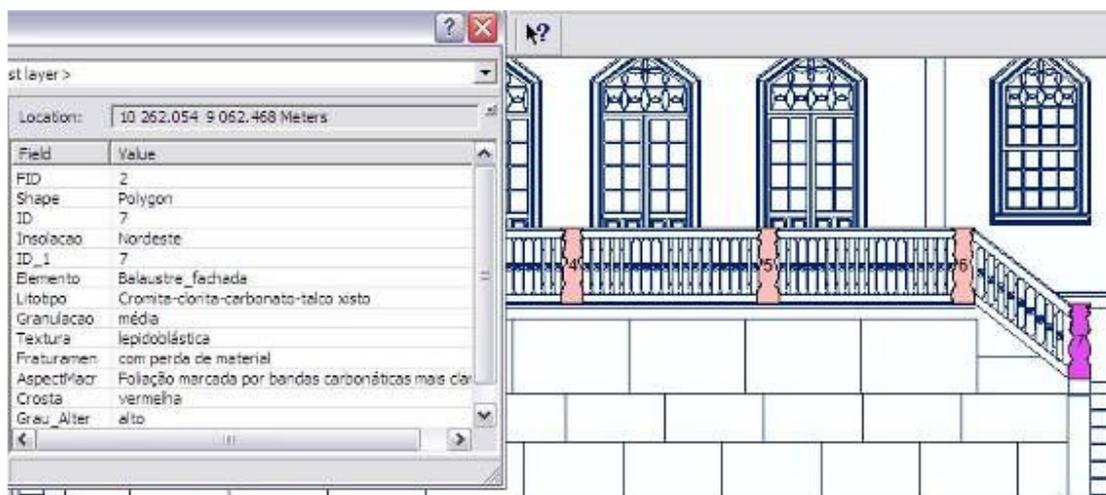
Figura 10. Imagem capturada da tela do SIG: mapa da fachada principal da Chácara do Barão do Serro, com os balaustres classificados segundo o grau de deterioração; janela do SIG (à esquerda) exhibe resultado de consulta a dados associados ao balaustre 7.

Com o objetivo de classificar os objetos de cantaria em categorias de deterioração, foi realizada uma análise de multicritérios, com atribuição de pesos para as variáveis forma e intensidade de intemperismo. Foram utilizadas as categorias de deterioração propostas por Fitzner (2004), assim definidas: 0 – nenhum dano, 1 – danos muito leves, 2 – danos leves, 3 – danos moderados, 4 – danos severos, 5 – danos muito severos.

A partir da categorização dos objetos de cantaria segundo seu grau de deterioração, foram gerados mapas temáticos. A [Figura 10](#) apresenta uma imagem capturada da tela do SIG, exibindo um mapa temático dos balaustres da fachada principal da Chácara do Barão do Serro, classificados segundo o grau de deterioração e, à esquerda, a tela de consulta dos dados associados ao balaustre de número 7.

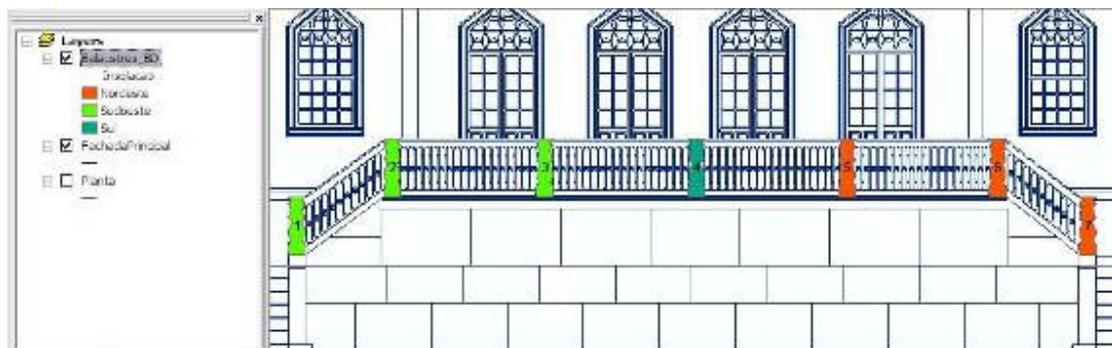
Figura 11. Imagem capturada da tela do SIG: mapa da fachada principal da Chácara do Barão do Serro, com os balaustres classificados segundo o grau de exposição solar.

Com o objetivo de fornecer dados para a avaliação do efeito da exposição solar sobre o grau de meteorização da rocha, foi gerado um mapa temático, com a classificação dos balaustres da fachada principal da Chácara do Barão do Serro segundo seu posicionamento para exposição solar. A [Figura 11](#) apresenta a imagem capturada da tela do SIG, com a classificação.

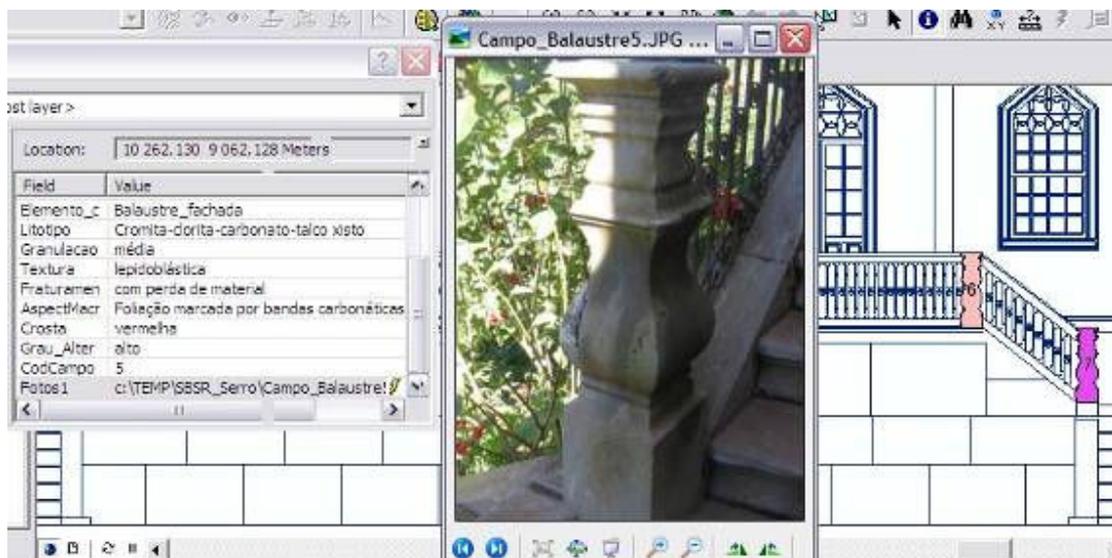
Figura 12. Imagem capturada da tela do SIG: telas de consulta a dados alfanuméricos e a imagem associados a um shape, correspondente a um elemento de cantaria, no caso, o balaustre 7 da fachada principal da Chácara do Barão do Serro.

Além dos dados cartográficos e alfanuméricos, foram associados aos elementos de cantaria, individualizados no SIG, fotografias e navegação virtual. A [Figura 12](#) exibe imagem capturada da tela do SIG: na janela à esquerda os resultados da consulta aos dados associados a um *shape* de um elemento de cantaria e na janela central a fotografia associada a este mesmo elemento.

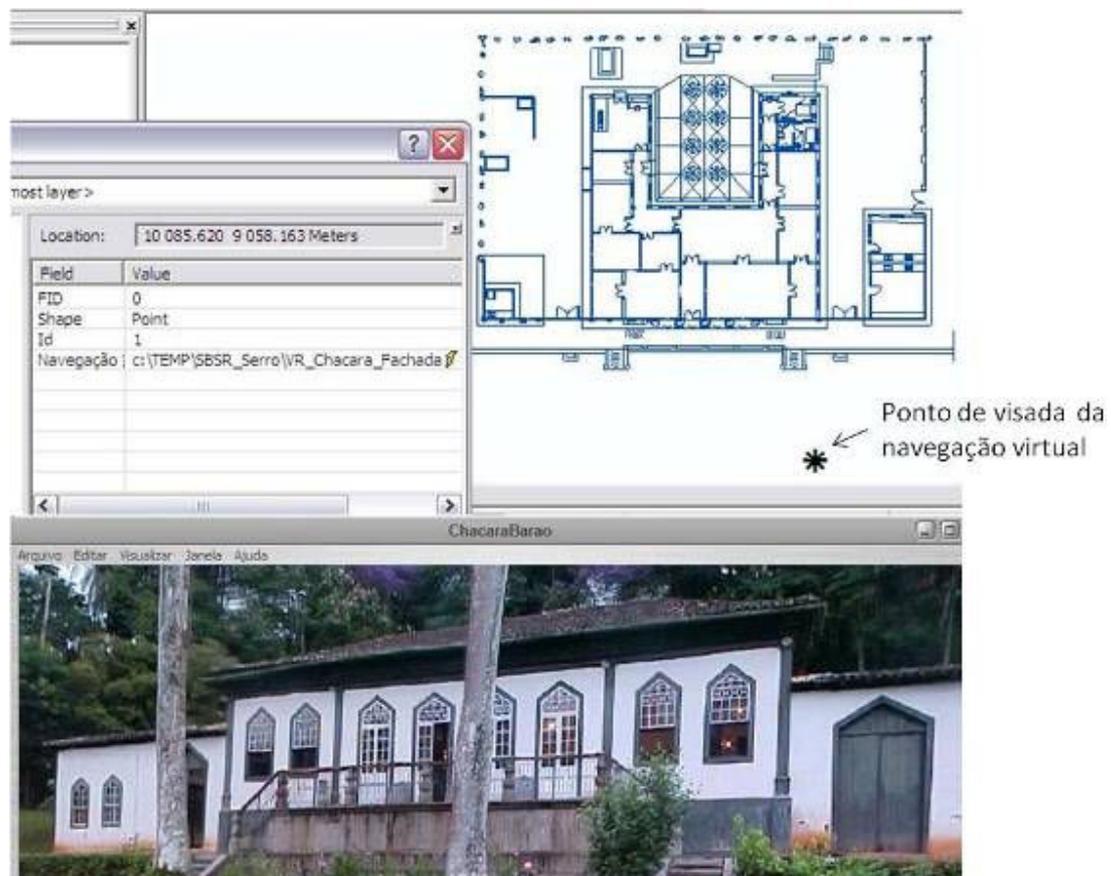
Figura 13. Imagem capturada da tela do SIG: ponto de visada georreferenciado na planta baixa, posicionado na fachada principal da Chácara do Barão do Serro e a sua respectiva navegação virtual.

A [Figura 13](#) apresenta imagem capturada da tela do SIG, exibindo na janela à esquerda os resultados da consulta aos dados associados a um ponto de visada inserido na planta baixa da Chácara do Barão do Serro e, na janela inferior, a navegação virtual associada a este ponto.
