Plano-referenciamento de informações das aplicações pétreas em monumentos históricos - uso da lógica de SIG na modelagem e gestão da informação para o patrimônio cultural

Neste trabalho, é apresentado um estudo de caso em uma edificação do século XIX, denominada Chácara do Barão do Serro, localizada na cidade de Serro, província de Minas Gerais, região sudeste do Brasil. Esta cidade foi importante centro cultural no passado e a primeira cidade brasileira a ser tombada pelo Instituto do Patrimônio Histórico e Artístico Nacional, em 1938. A Chácara do Barão de Serro pertenceu originalmente a um comerciante de diamantes e coronel da Guarda Nacional – o Barão do Serro. Construída na segunda

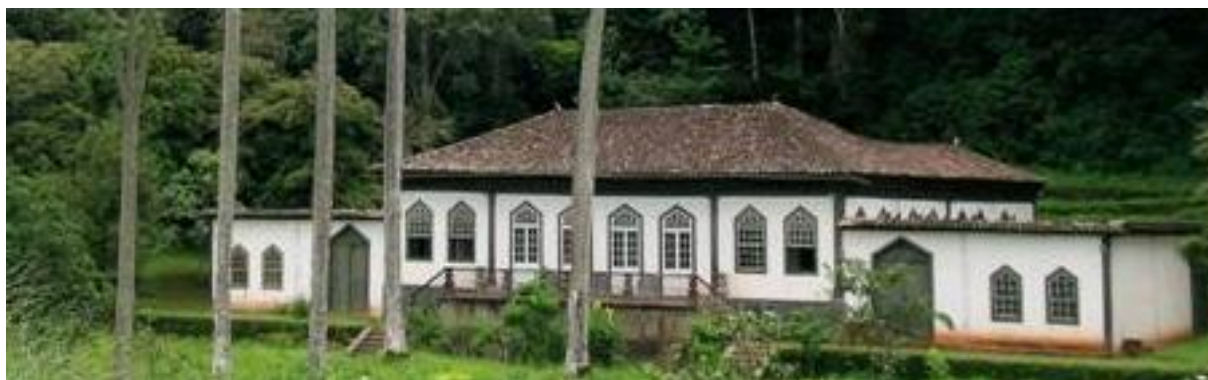
metade do século XIX, a chácara apresentada requintado trabalho em cantaria, com elegantes balaustres e poltronas esculpidos em carbonato-talco xistos (Figura1).

Figura 1. Vista frontal da Chácara do Barão do Serro.

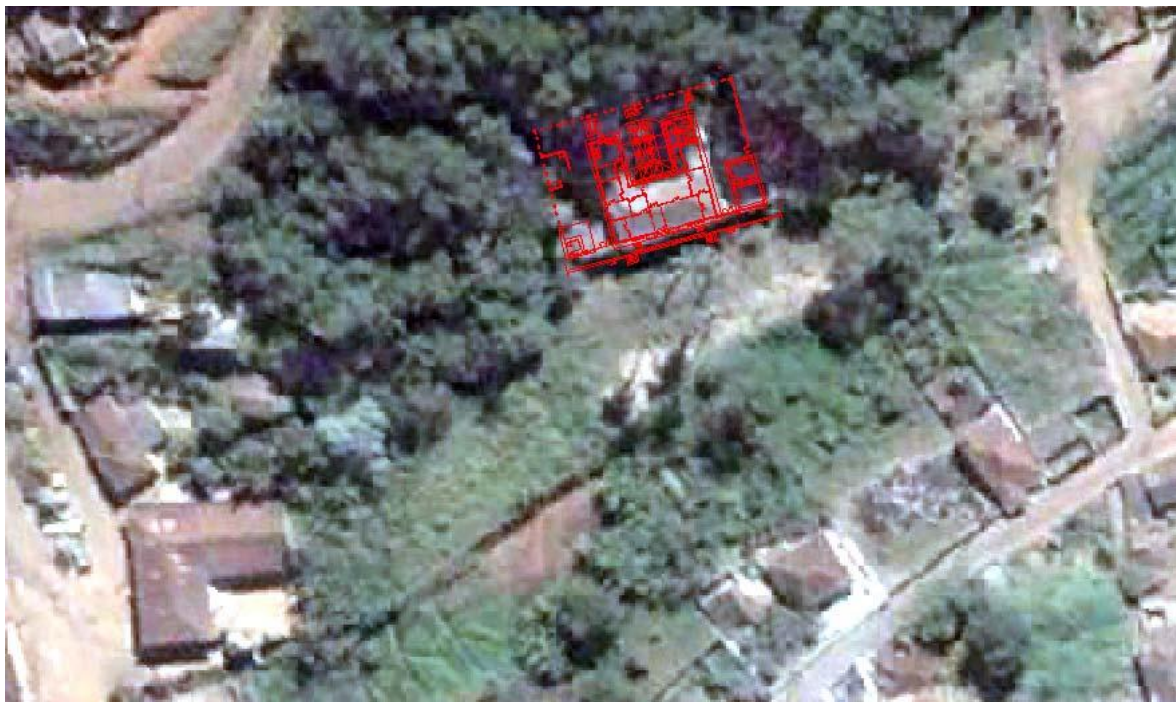
Os arquivos vetoriais da planta baixa e das fachadas foram inseridos como *shapes* georreferenciados em datum SAD69 (Figura 4), com o objetivo de permitirem análises integradas a outras bases de dados regionais e estudos sobre a influência de condições climáticas (exposição solar, variação térmica) sobre os elementos de cantaria.

Figura 4. Projeção dos shapes da planta baixa da Chácara do Barão do Serro, cadastrado no SIG, sobre imagem de satélite QuickBird.
